次世代型照射器を用いた Biomimetic approachの パラダイムシフト

鶴田 剛士 先生（鶴田歯科医院 副院長）

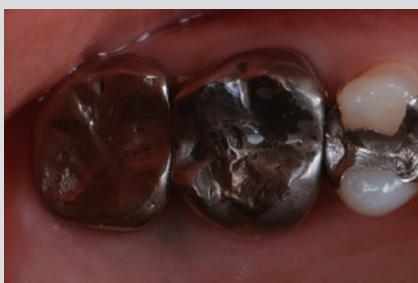
図1. 術前写真。

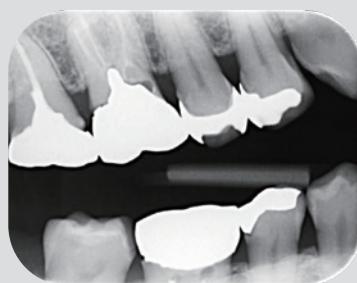
図2. 術前デンタルエックス線写真。
17、16クラウンの下に透過像が確認された。

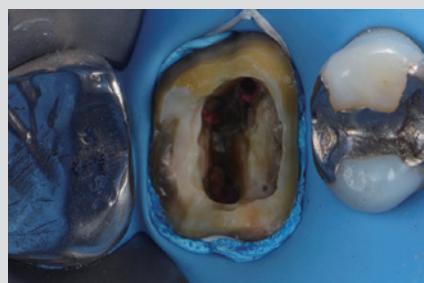
図3. 16クラウン、メタルコア除去した。
適切な防湿がBiomimetic approachには必須である。

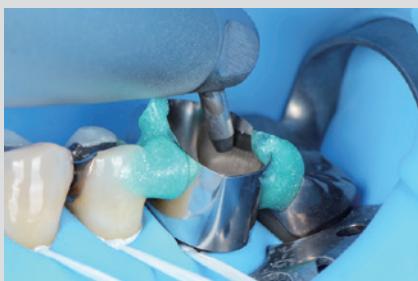
図4. サンドブラストにより汚染を丁寧に除去する。
金属マトリックスを設置し、環境汚染へ配慮した。

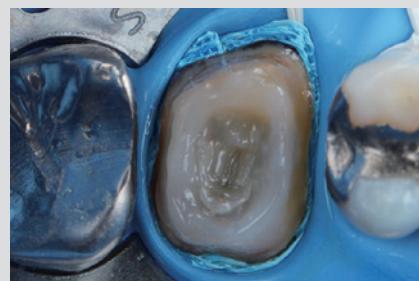
図5. 16リボンド®とShort fiber reinforced composite resinを組み合わせ築造した。切削象牙質はすべてレジンコーティングを行った。

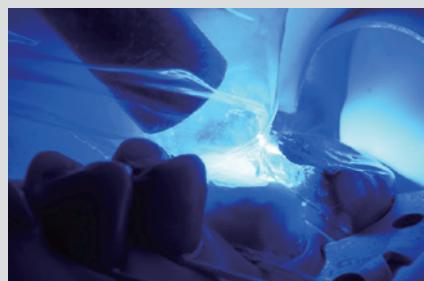
図6. 16 LED照射。
髓床底まで距離があり、複数回照射するため長時間の照射を要した。

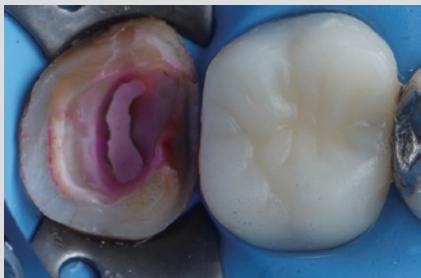
図 7. 17 クラウン、メタルコア除去後。患歯周囲にエナメル質の残存を確認した。

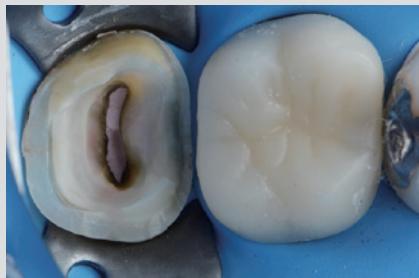
図 8. 17 う蝕除去後、サンドブラストで象牙質をクリーニングした。

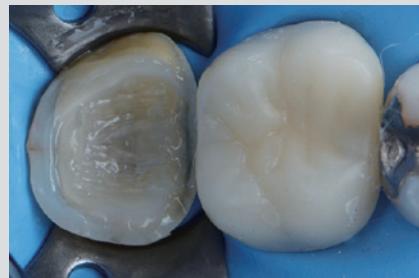
図 9. 17 リボンド®とShort fiber reinforced composite resinにより築造した。fiberは象牙質に可及的に密着させた。

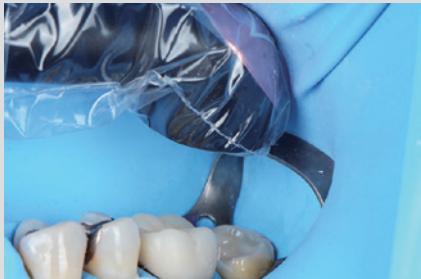
図 10. 17 レーザー照射。
照射方向に気を配るが距離を気にせず
照射した。照射時間はLEDと比較して
非常に短く感じた。

レーザー照射器、Monetは短時間で高出力のエネルギーを放出できる照射器で、2021年に市場に登場した。Argon laser、Plasma Arcなどの照射システムや近年の高出力のLED照射器の流れを汲み、ハンディタイプで効率的なエネルギーを放出するレーザー照射システムである。450±5nmの波長のみ強力に発し、光が平行に進むことが特徴で、照射方向があつていれば距離によるエネルギーの減衰を考慮する必要がない。また、メーカーのプロトコルでは1秒で2.5mm以下のコンポジットレジンを硬化させ、5mm以下であれば3秒で硬化させることが可能

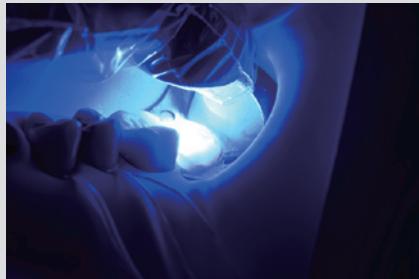
図 11. 17 照射。光強さはLEDとは
異なる印象だった。

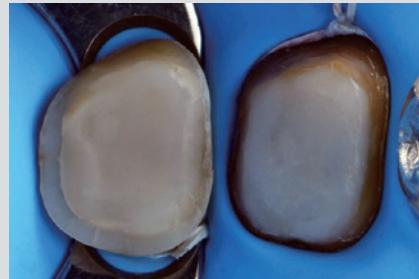
図 12. BioBase完成。象牙質は露出
していない。

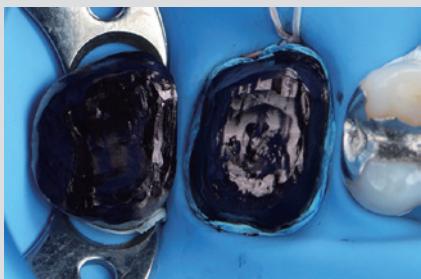
図 13. サンドブラスト前マーキング。
汚染除去は必要最小限とした。

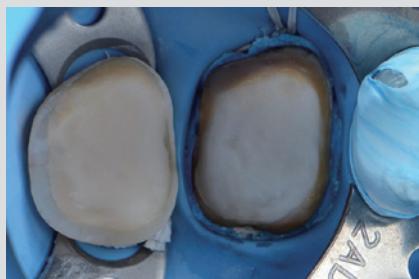
図 14. 16、17 とも、形成部位の
象牙質の露出は確認されなかった。

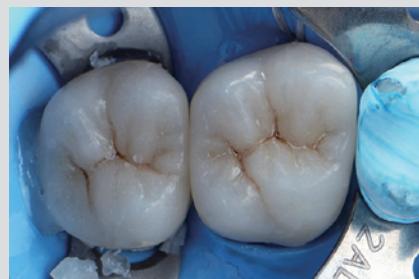
図 15. 接着性レジンセメントにより
セメンテーションした。

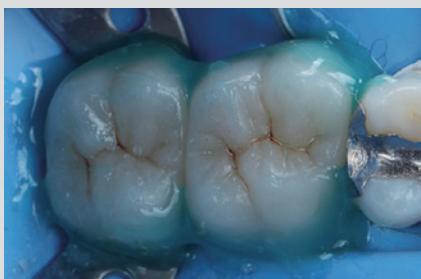
図 16. グリセリンジェルを使用して
未重合層を可及的に除去した。

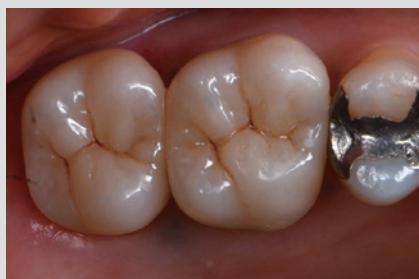
図 17. 術後（2週後）。歯肉に炎症所
見はなかった。

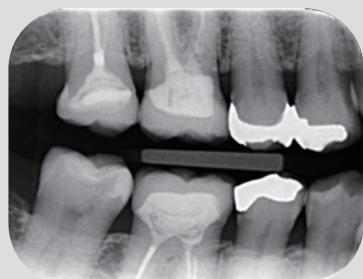
図 18. 術後デンタルエックス線写真。
適合に問題はない。ファイバー部は
void様の透過像を示している。
